Reparatur einer gebrochenen Spannspindel der Lordosenstütze an Vordersitzen in 9er Volvos

Beispiel: Volvo 965, Bj. 1993

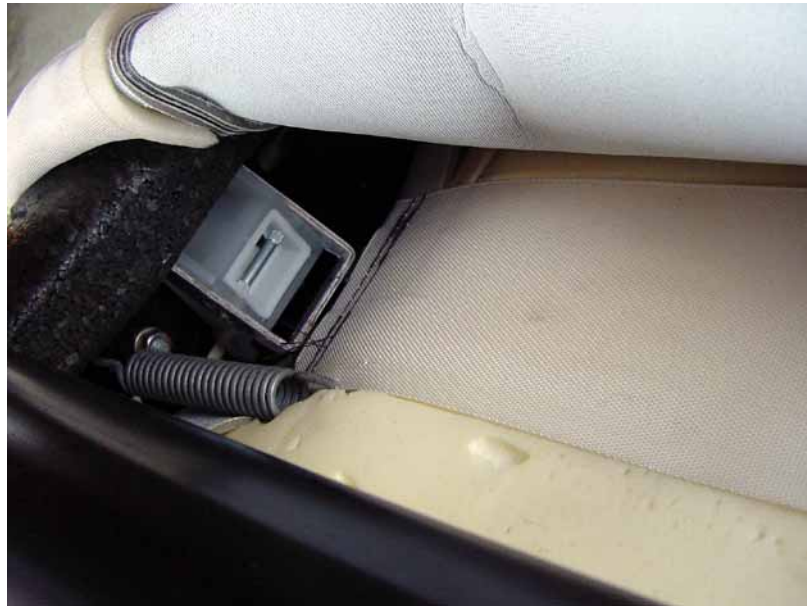
- Nachdem der Gurt ab ist, den Sitz herausnehmen und mit dem Rücken nach oben auf eine Decke o.ä. legen. Je nach Ausrüstung kann der Sitz ganzschön schwer sein, also evtl. 2. Person als Hilfe engagieren, ehe man ihn runterschmeißt.
- Die seitlichen Plastikverkleidungen am Scharnierbereich der Rückenlehne abschrauben (Torx).
- Das Rückenleder ist mit seinem Gegenstück durch 3 Metallkrampen verbunden, die man mit einer Schnabelzange aufbiegen kann. nun lässt sich das Leder soweit hochkrepeln, dass die Spanneinrichtung der Lordosenstütze sichtbar ist:

Die Lordosenstütze ist nur das helle Gewebeband, welches durch die gebrochene Spindel gespannt wird.

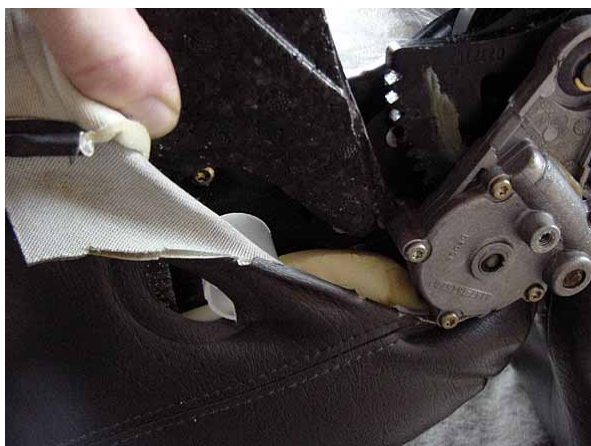
- Die Spanneinrichtung vom Sitz lösen, indem man die drei Schrauben entfernt, die nach einiger Leder- und Schaumzieherei von der Außenseite her erreichbar sind:

Eine Schraube oberhalb,

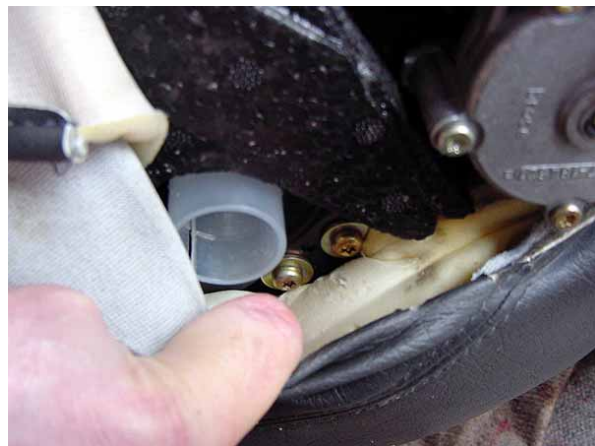
zwei Schrauben unterhalb der Handradachse.

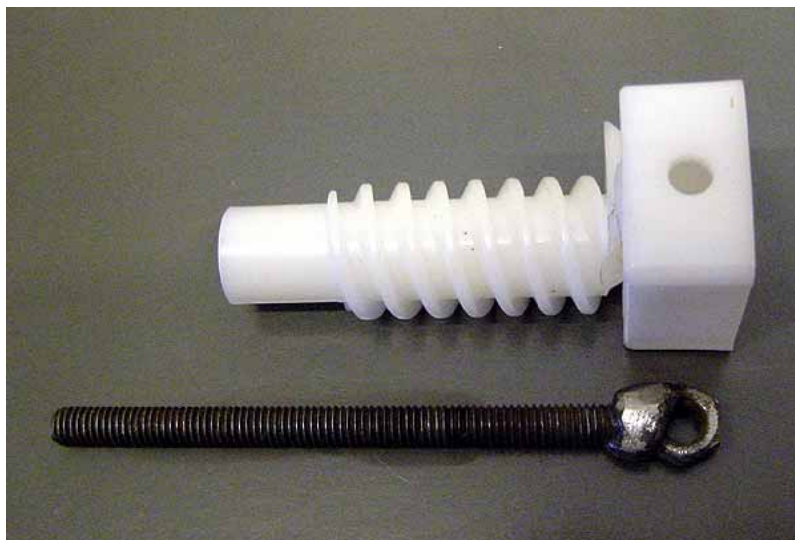
Zuerst schweißen / hartlöten wir eine Mutter an eine lange Schraube, wie die folgende Abbildung zeigt:

Die Schraube muss min. so lang wie die Spindel sein. Was zu lang ist, wird am Schluss abgesägt.

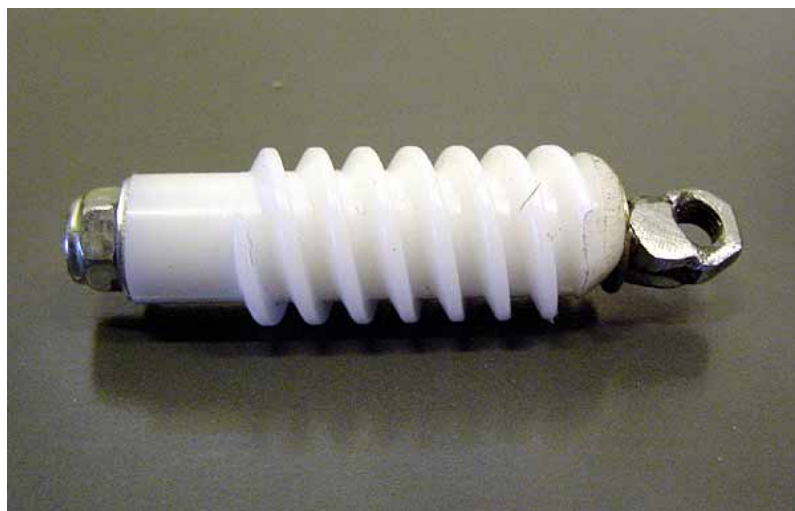
Gefühlvoll zusammenschrauben und das über die Mutter hervorstehende Schraubenende ab-
sägen und verschleifen. Damit entsteht folgendes:

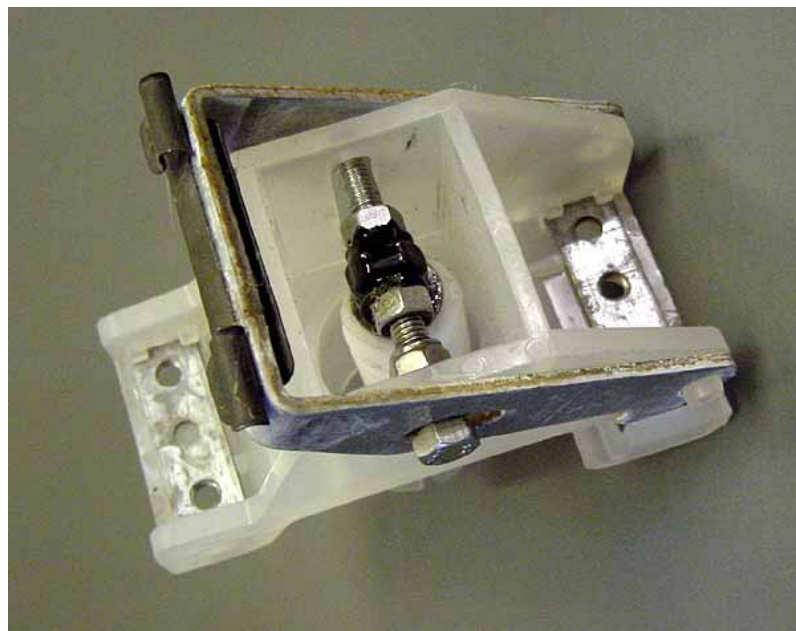
Nach Einbau in die Spannvorrichtung sieht das nun reparierte Teil wie folgt aus:

Der Einbau erfolgt in umgekehrter Reihenfolge. Die Stahlkrampen der Rückenlederbefestigung lassen sich durch elegantere Kabelbinder ersetzen.
